Baleseti gyorstájékoztató KIF oszlop dőlés, leesés

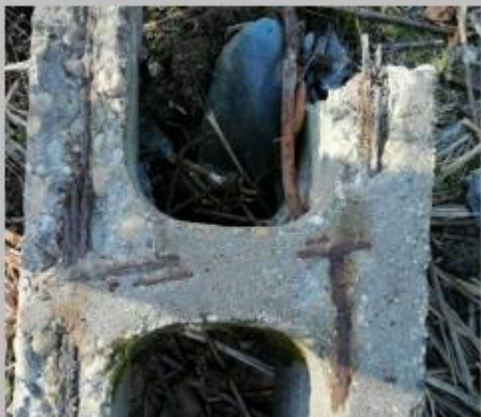
2-es oszlop

Baleset helyszíne

Ezt követően a munkavezető levágta a közvilágítási vezetékét, közben társa, neki háttal a 3-as oszlopon kezdte meg a tovább mászást, amikor kiáltást hallott és megfordulva azt látta, hogy a **2-es oszlop, rajta a munkavezetővel lassan kidől és végül a földhöz csapódik.**

- A 2-es (baleseten érintett) oszlopon szemmel látható sérülések voltak. Az oszlopban levő vas elkorrodálódott, folytonossága megszűnt.

- A hálózati elemek, oszlopok bontása fokozottan veszélyes tevékenység. Minden ilyen beavatkozást részletes kockázatértékelés kell, hogy megelőzzön már a projekt tervezési szakaszában és a helyszínen a munkavégzés megkezdése előtt is.
- Oszlopra mászás előtt minden esetben ellenőrizni kell az oszlop állékonyságát. Sérült, nem állékony oszlopra mászni szigorúan tilos!

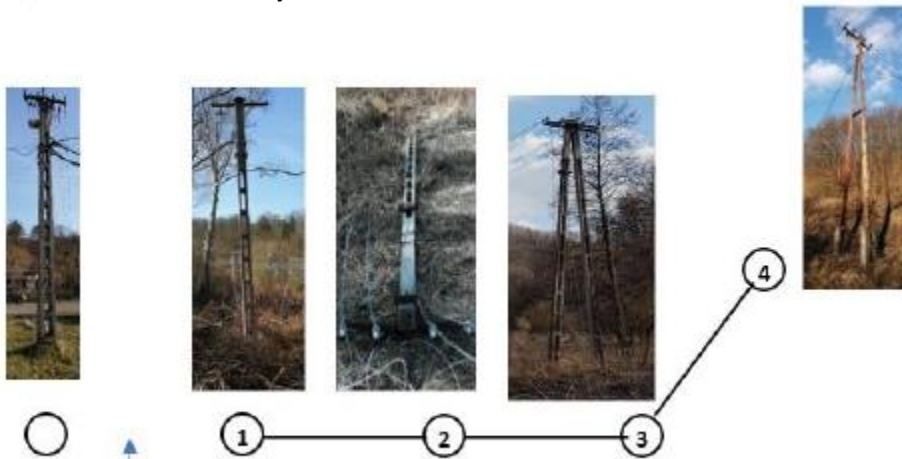
A vezetékek elbontása már korábban megtörtént

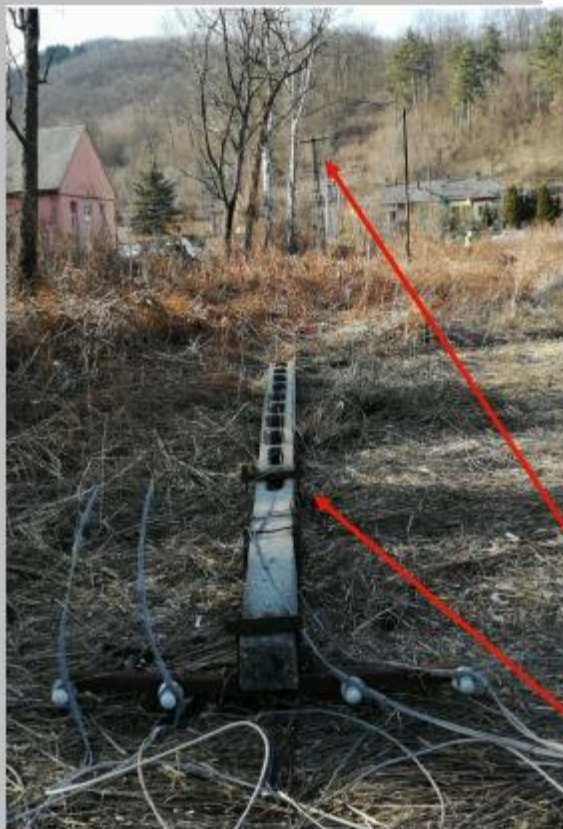
1-es oszlop

Első lépésként a munkavezető itt vágta le a 2-es oszlop felé menő vezetékeket

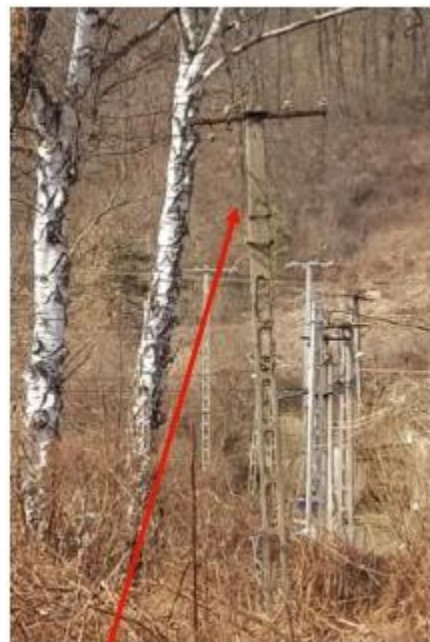
2-es oszlop

Baleset helyszíne

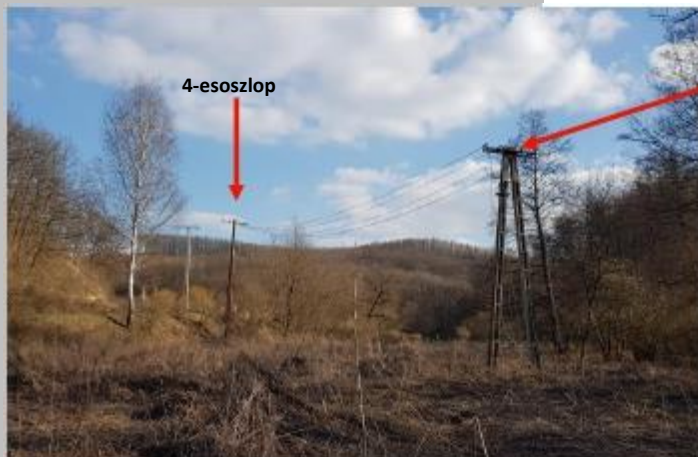
3-as oszlop

Ide mászott fel a másik munkatárs. Először levágta a gyengeáramú vezetékeket, majd utána a 2-es oszlop irányába menő vezetékeket akarta elvágni.
