Baleseti összefoglaló

Használaton kívüli KD szigetelő leesése kiefeszültségű
hálózatról

Összefoglaló és tanulságok - Baleset rövid leírása

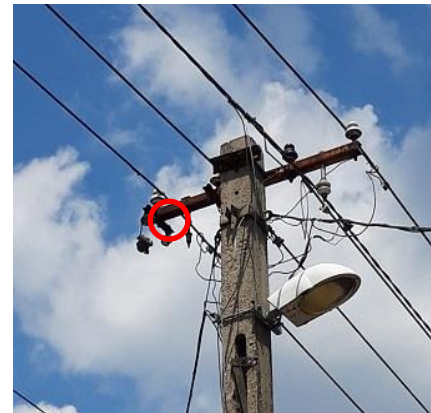
A letört KD szigetelő tartószerkezeten maradt darabja és a leesett darab

Az oszlopon lévő, funkcióját veszített KD szigetelők közül az egyik letörik.

- Az évek során előregedett, és letérés előtt valószínűleg (folyamatos) erőhatás is érte. Tömege 548 gramm, így – figyelembe véve a magasságot és ezt a tömeget, a szigetelő anyagát és alakját – a szigetelő leesése szerencsétlenebb esetben életveszélyes balesetet is okozhatott volna.

- Hálózat üzemeltetés és a vállalkozók felé figyelemfelhívás az esetről
- Tervezési folyamat és utasítások felülvizsgálata abból a szempontból, hogy tartalmazzák-e a KD szigetelőkre vonatkozó kötelező leszerelési előírását. Szükség esetén az érintett szabályzatok és munkafolyamatok kiegészítése ezen kockázatokra
- KD szigetelőre vonatkozó adatok százalékos meglétének ellenőrzése, ezen információk alapján hálózaton fennlévő teljes mennyiség becslése.
- Pilot projekt indítása a hálózaton lévő KD szigetelők nyilvántartási pontosságának ellenőrzésére
- Próba leszerelések indítása az E.ON pilot módszertanának és eredményének figyelembevételével
- A pilot projektnek az áttekintése, az eredményeinek értékelése a veszélyelhárítás módjára vonatkozó akcióterv meghatározása.
