Baleseti tájékoztató

Anyagmozgatás során bekövetkezett baleset

e-on

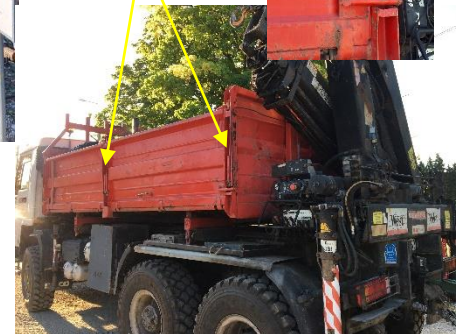
Az oldalfal
zárak

A gépkocsivezető amikor kioldotta a plató oldalfalának második zárját is, az oldalfal hirtelen levágódott és a sérült fejfelé (1,75 m magasról) a fémhulladékok közé esett.

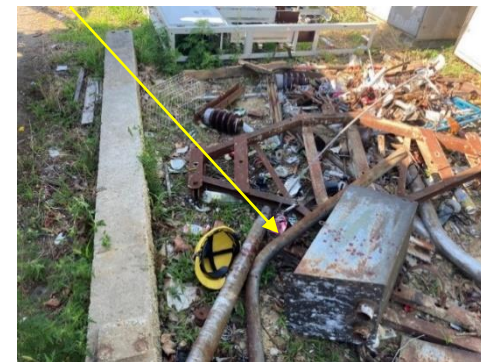
lámpakar

A darus gépkocsi odaállt a hulladék tároló mellé (bal felső kép), megállt, a sérült oda sietett és egy pillanat alatt felugrott a hátsó keréken keresztül a platóra. A gépkocsivezető ekkor a fülkében tartózkodott. A sérült felemelt egy lámpakart és leakarta dobni. Közben neki volt támaszkodva a plató oldalfalának. A gépkocsivezető kiszállt a fülkéből, végig ment a plató mellett, közben nyitotta annak zárjait. Először az elsőt, majd a másodikat. Közben váltottak pár szót.

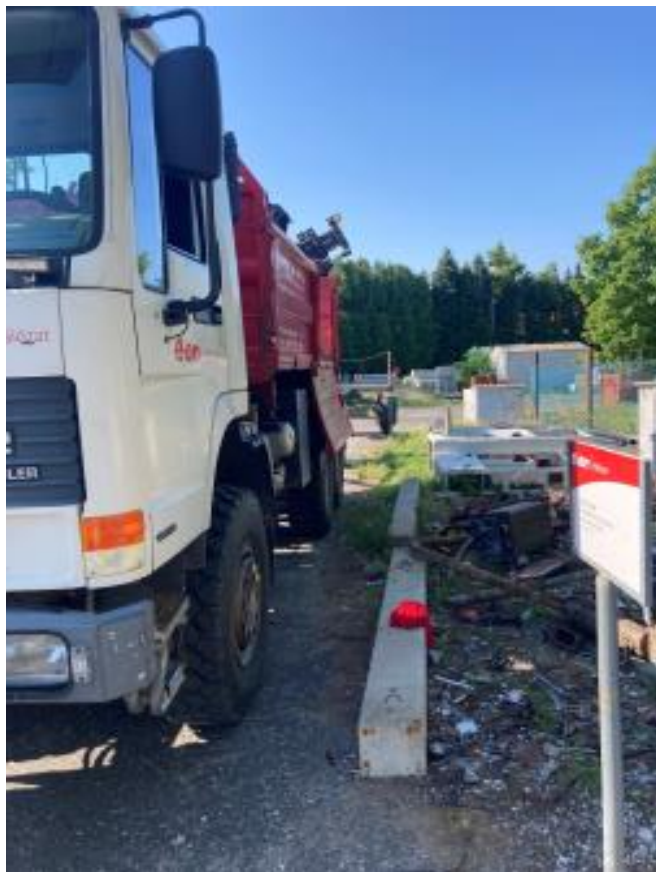
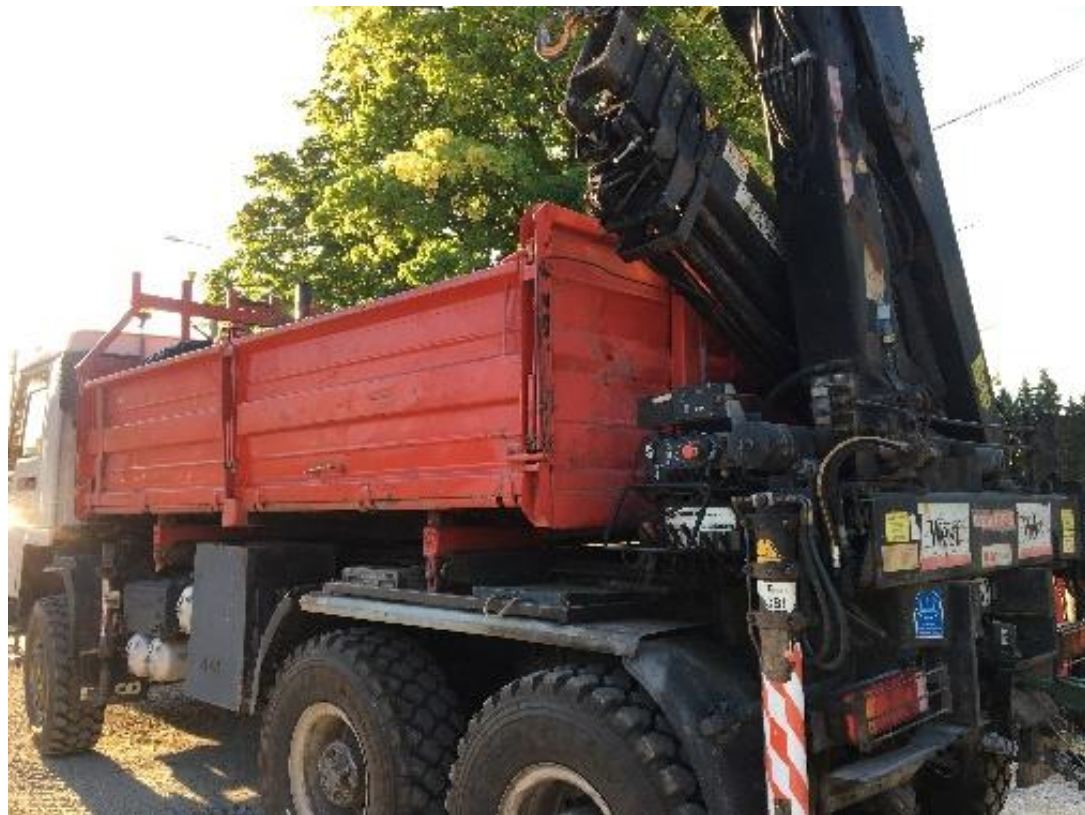
Fotók a helyszínről

- Sem a sérült, sem a gépkocsivezető nem tartotta kockázatosnak ezt a tevékenységet, ezért nem is végeztek a munka megkezdése előtt kockázat felmérést, nem beszéltek át a munkafolyamatot.
- A darus tehergépkocsi vezetője a platón lévő személy helyzetének ellenőrzése nélkül nyitotta le a plató oldalfalát.
- „Mindenki tette a maga dolgát” Nem volt aki irányította, koordinálta a munkát.

- A telephelyen belül végzett anyagmozgatások során is ugyanazok a kockázatok és veszélyek vannak jelen, mintha kinti munkaterületen végeznénk. Ugyanúgy kell kezelni, a munkavégzés előtt fel kell mérni a kockázatokat és meg kell határozni a szükséges intézkedéseket.
- Ezeknél az eseteknél is fontos a munkavégzés irányítása. Ha két személy vagy több végzi az anyagmozgatást, felelős irányítót kell kijelölni! (Ez alól kivétel az egyszemélyes munka pl. daruval történő fel és lerakodás)

- A vezetői terepi jelenléteket ki kell terjeszteni a telephelyen belüli (improduktív tevékenysége alatti) munkákra is. Folyamatos és rendszeres kontroll kell ezekre a munkákra.
