Baleseti összefoglaló

22 kV-os áramütéses baleset

e-on

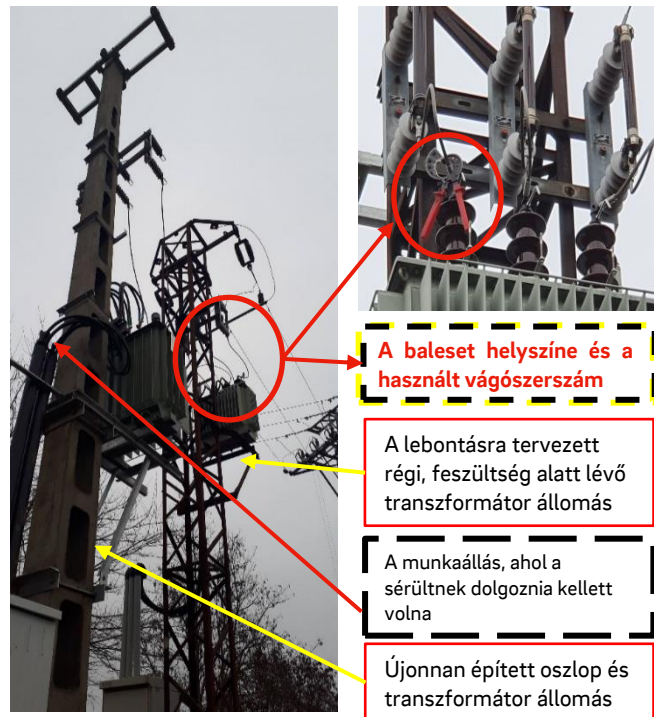
8:25-kor a sérült felemelte magát a kosárral a régi, feszültség alatt lévő transzformátorhoz. Erre **utasítást nem kapott** a munkavezetőtől! Ezalatt az a szerelő, aki a későbbi lefűzésnél társa, a két TR közti földre telepített mérőszekrénynél méréseket végzett. A többi szerelő (4 fő) előkészületeket végzett a munkához. A munkavezető a munkaárokban a kábel mozgatásában segített a mérőszekrénynél méréseket végző szerelőnek.

A kosarat a **feszültség alatt lévő, régi** transzformátor oszlopához irányította, és elkezdte a **feszültség alatt lévő vezetéket** elvágni. Amikor hozzákezdett a primer biztosító és transzformátor csap közötti 50 mm² keresztmetszetű csupasz vezeték elvágásához súlyos sérüléseket, **áramütést és ívsérülést** szenvedett.

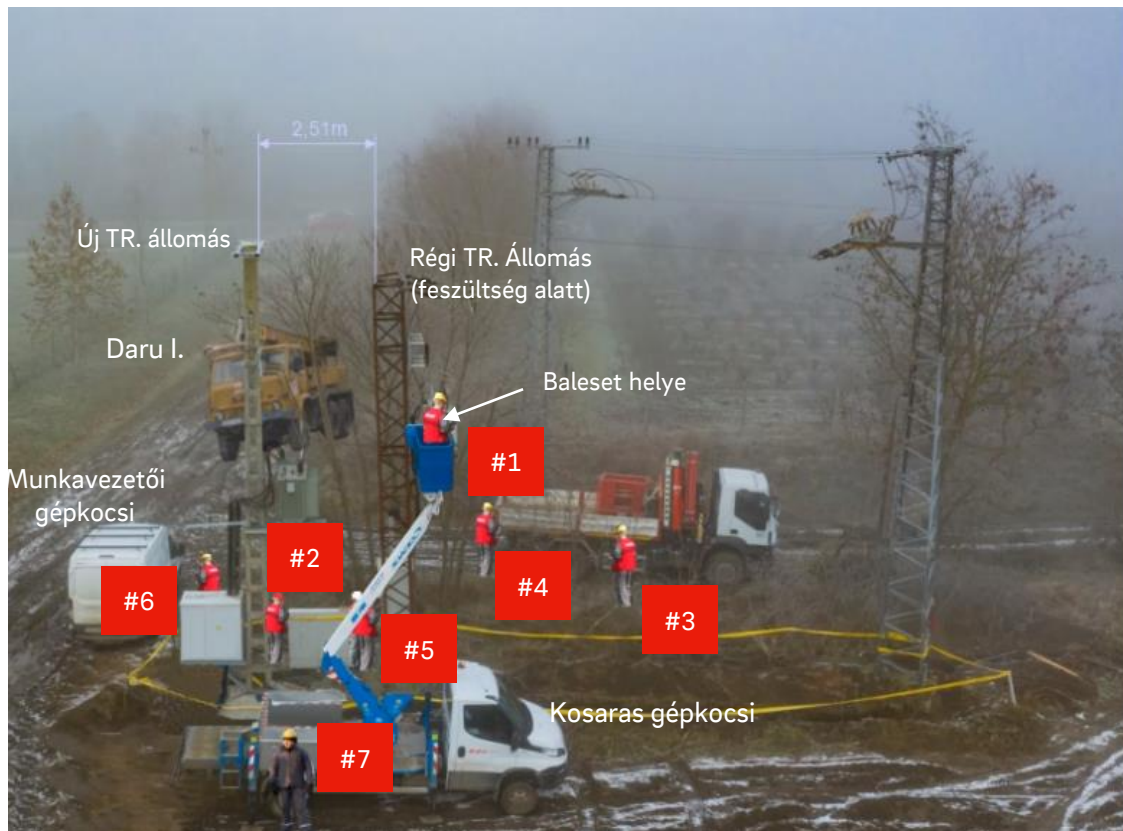
Összefoglaló – Munkacsoport elhelyezkedése a baleset időpontjában

Szerep	Feladat a baleset időpontjában
#1	Sérült Szerelő	Kosarassal felemelte magát a feszültség alatti transzformátorhoz és hozzákezdett a feszültség alatti vezeték elvágásához (a munkafeladata az új transzformátornál a 3-ik fázis befűzése lett volna, majd ezek rögzítése a a #5 szerelővel közösen)
#2	Munkavezető	Segített #5 szerelőnek a munkagödörben
#3	Daru I. kezelő	#4 darukezelővel tesztelték, hogy a daru gékje elér-e majd az OK oszlopig
#4	Daru II. kezelő	
#5	Szerelő	Munkaárokban dolgozott (#2 munkavezető segítségével)
#6	Szerelő	Szigetelőket hordott a kocsitól a munkaterületre
#7	Szerelő	Készült a magasban való munkavégzésre, a testhevederzetét vette fel
