Baleseti tájékoztató

ívelésből fakadó égéses baleset

e-on

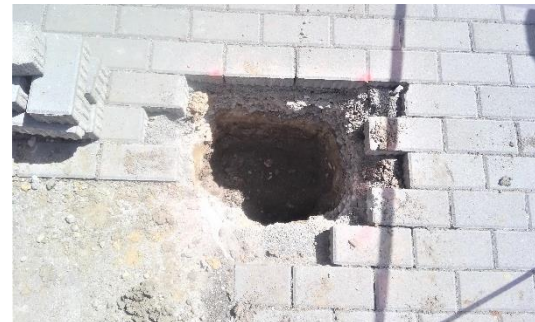
Buszmegálló korszerűsítése során egy megbízott vállalkozó gödrök ásása közben megsértett az ott futó KIF kábelt (osztott nullás 150 mm² keresztmetszetű). Az áramkimaradás miatt a 2 fős munkacsoport fogyasztói bejelentésre kiszállnak a közeli hibacímre, majd NKI betétet cserélnek a transzformátorházban. Csak ezután kap bejelentést a készenlétes csoportvezető a kábelsértésről.

A buszmegállóban ásott gödör, a kábelsértés helye

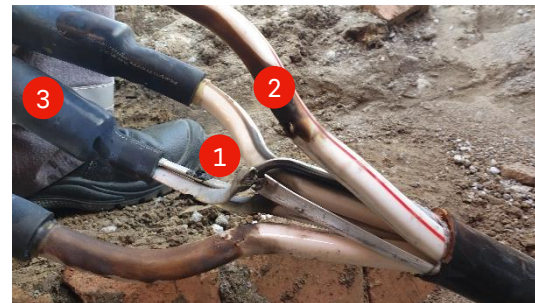
A köpenyszigetelés zsugorcsovének toldásra való felhelyezése során zárlat, villamos ív keletkezett, amely a munkavezető jobb kezének tenyerén és bal kezének egyik ujján I-II. fokú, 8 napon belül gyógyuló égési sérülést okozott. A sérültet társa helyben elsősegélyben részesítette, majd bevitte a kórházba, ahol ambulánsan ellátták sérüléseit.

A zárlatot a kábel mozgatása közben eltört egyik nulla vezető okozta, ami az egyik fázis érszigetelését megsértette, átszúrta.

A balesetet okozó zárlat helye
(1) Eltört nulla vezető (2) Sérült fázisvezető
(3) Új összekötés, toldás helye

A baleset azért következett be, mert a szerelők szabálytalanul, nem feszültségmentesített hálózaton dolgoztak.

A kábelt idő előtt feszültség alá helyezték, és utána fejezték be annak szerelését. Nem érezték kockázatosnak a feszültség alatti kábel mozgását és a csupasz nullavezetőt.

A feszültségmentes munkaterület fenntartása a kábel szerelésének végéig. Ilyen jellegű KIF kábelszerelést kizárólag feszültségmentesített kábelen szabad elvégezni.
