# Tanuljunk hibáinkból!

## Mi történt?

Transzformátor cserénél a mozgatások során a transzformátor megbillent, és dőlésekor gyomron illetve mellkason ütötte szerelőnket.

10 évvel ezelőtt, 2010.12.11-én az EED Tatabánya Áramhálózati üzem területén.

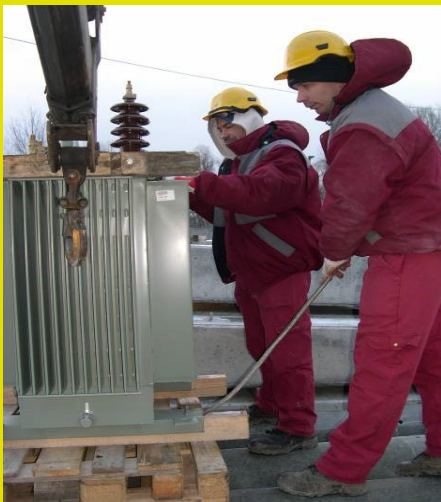
A baleset azért következett be, mert az építészeti adottságok miatt nem tudták az új transzformátort daruval a helyére tenni, ráadásul úgy hozták el a transzformátort a raktárból, hogy arra kerék sem volt felhelyezve. Emiatt a munkacsoport az emelőgép gémjével vízszintes irányú tolóerővel és kézi erővel akarta a helyére „tolni” a transzformátort (ld. bal oldali képen), ám az belecsúszott egy alatta lévő aknába (ld. jobb oldali képen) és megbillent.

Ha a munkavégzés megfelelő előkészítése megtörténik, tájékoznak a munkakörülményekről, a lehetőségekről és olyan transzformátort építenek be, amely kerekkel ellátott, tehát biztonsággal mozgatható.

1. Technológiai utasítás készült a falazott EHTR állomásokban a transzformátorok cseréjére.
2. Elvégeztük az ABB transzformátorok felülvizsgálatát, hogy a specifikációnak megfelelően kerülnek-e szállításra.
3. Tiltásra került a specifikációnak nem megfelelő transzformátorok raktári kiadása.

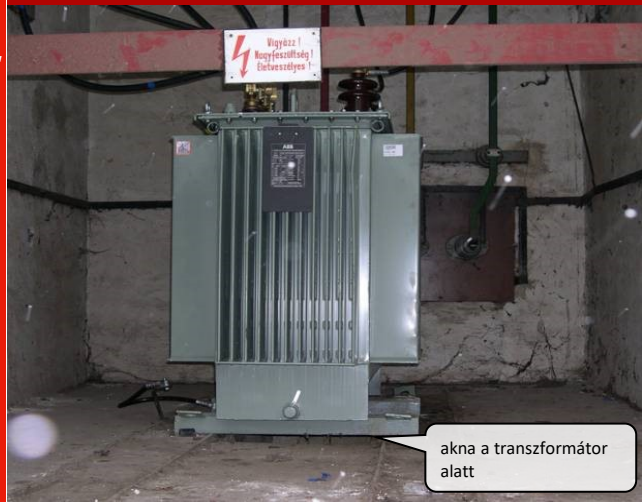
akna a transzformátor  
alatt
