# Tanuljunk hibáinkból!

## Mi történt?

Szászváron egy általános iskola udvarán lévő közvilágítási oszlop megrázott egy 4. osztályos diákat.

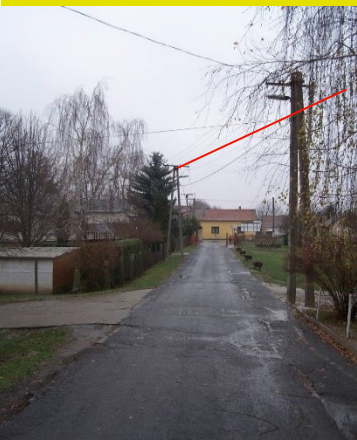
Az  
esemény  
helye

A baleset azért következett be, mert a szigetelő kötése eltört, a csupasz szabadvezeték a kereszttartóra esett, és a hálózat érintésvédelme nem volt megfelelően kialakítva.

Ha az üzemviteli ellenőrző bejárást kellő odafigyeléssel teszik meg: a bejárési jegyzőkönyv alapján az oszlopon (baleset helyszíne) nem tártak fel hibát.

1. A nagy prioritású helyeken (iskolák, óvodák, sportpályák, kempingek, stb.), illetve azok közelében feltárt szigetelőtöréses hibákat a bejárások során „É” kategóriába soroltuk. 2. Minden régióban a KIF hálózatokon lévő törött, repedt KT szigetelőket felmértük. A felmérés adatai alapján a nagy prioritású helyeken műszaki tervet dolgoztunk ki, hogy ezeket a szigetelőket kell-e lecserélni, vagy célszerűbb-e az érintett hálózatot szigetelt szabadvezetésekre átépíteni. 3. Egységes nyomkövetési rendszert vezetünk be a bejárásokra, ÉV mérésekre, és az azokon feltárt hiányosságok követésére.
