Tanuljunk hibáinkból!

Mi történt?

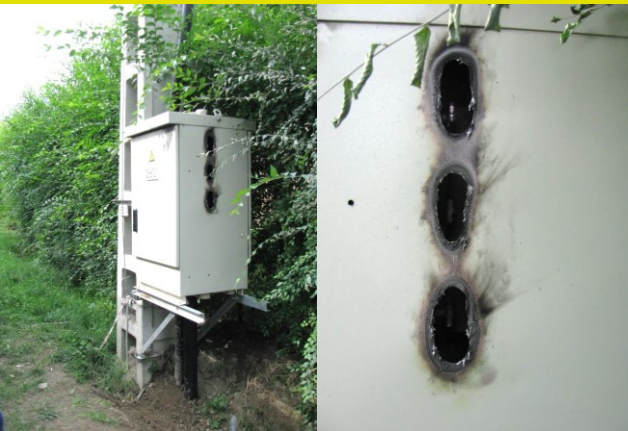
Az alvállalkozó munkavállalója feszültség alatt álló transzformátor szekrény megfúrása során a fúrószárral zárlatot idézett elő a földelt fémszekrény és a feszültség alatt álló középső gyűjtősín között. A furaton kifújó villamos ív égési sérüléseket okozott a dolgozó mindkét kezén.

3 évvel ezelőtt, 2017.09.26-án az EED Tatabánya Áramhálózati üzem területén.

A dolgozó a fúrásnál nem látta szükségét a védőkesztyű használatának. Ilyen munkánál soha nem használt áramütés/ívsérülés elleni védőeszközt. A vállalkozó nem számolt azzal, hogy a munkavégzés során villamos ív keletkezik.

1. Ha az üzem megfelelően készíti elő a munkát (a szekrény telepítés munkaszervezését, kivitelezési technológiáját teljes mértékben rábízták a vállalkozóra)
2. Ha a vállalkozó az általa alkalmazni kívánt módszerrel kapcsolatban kap visszajelzést
3. Ha a dolgozó nem értékeli alul a feszültség alatt álló szekrényen végzett munka kockázatát.

A szekrényekkel kapcsolatos munkák tervezése és pontos meghatározása a kockázatértékelés miatt. Egyértelmű meghatározása annak, hogy milyen tevékenységek tiltottak és melyek engedélyezhetőek a villamos elosztó és szakasz szekrényeken. Az engedélyezett tevékenységek esetén meghatározni a villamos üzemiállapotra és munkavédelemre vonatkozó követelményeket.
