Tanuljunk hibáinkból!

Mi történt?

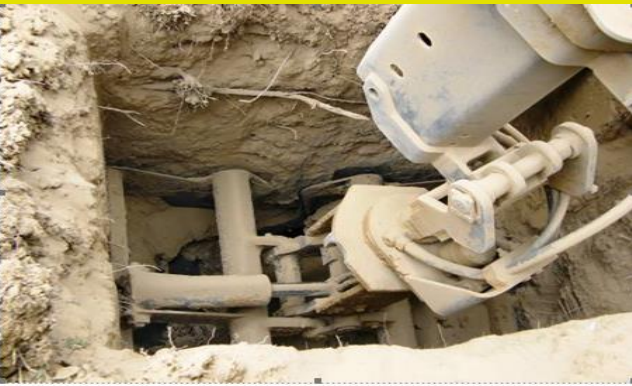
5 fős munkacsoport egy sérült bakoszlop cseréjét végezte. Az új oszlop alapgyödrét közvetlenül a régi mellett, a kiefeszült hálózat nyomvonalában akarták kialakítani. 1,5 méter mélységnél minden előjel nélkül (védőcső, jelzőszalag) a markológép kanala megsértette a szabadvezeteki hálózat biztonsági övezetében létesített 90 mm átmérőjű, középnomású, elosztó gázvezetékét.

A gázvezeték kivitelezési munkái során az előírt védőtávolságokat nem tartották be, a meglévő kiefeszült hálózat oszlopának betongyámját 1m távolságon belül megközelítették (a gázvezeték a betongyámhoz hozzáért), egyéb műszaki intézkedést (pl. védőcsövet) nem alkalmaztak.

Ha a gépi földmunkavégzés nem történik az elosztóvezeték 2m-es övezetén belül, és van egyeztetés a gázvezeték üzemeltetőjével a tervezett munkáról, illetve annak helyéről.

A beruházási, karbantartási munkavégzések szervezésére, előkészítésére, lefolytatására belső utasítást dolgoztunk ki. Az érintett kiefeszült hálózat oszlopain egyértelműen jelöltük a gázvezeték közelségét.
