Kosaras autó dőlése során bekövetkezett kvázi baleset

e-on | Hálózat

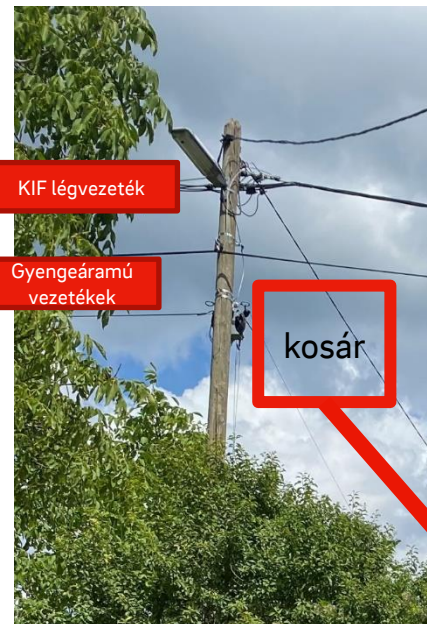
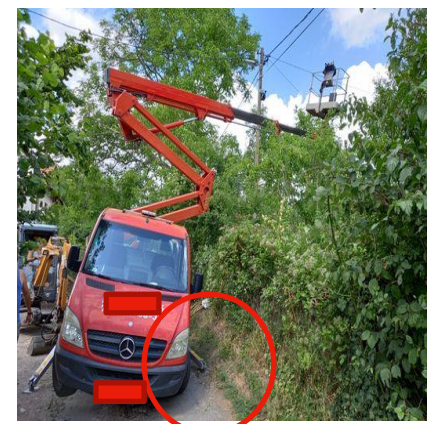
A szerelők egyeztettek a gépkezelővel az autó letalpalásnak helyéről. A gépkezelő elvégezte az emelőgép műszakos vizsgálatát, majd 4 talppal letalpalta a gépet. A beavatkozó szerelő beszállt a kosárba és felemelte magát a faoszlophoz a felső képen látható pozícióba. A munkavezető és a gépkezelő a földön figyelték a szerelő kosárral történő mozgását. Megállt a kosárral és egy kábelt tartó fémpántot akart felerősíteni a faoszlopra, kb. 1 méterre az üzemelő KIF légkábelről, amikor a kosár lassan dőlni kezdett. Erre a munkavezető is felhívta a figyelmét! („Vigyázz, dől a kosár!”) A kosár addig dőlt, míg a korlátja nekiért az oszlopon lévő 2 db gyengeáramú rendszer alsó vezetékének. A vezeték megfeszült a kosár további dőlése megállt. Ekkor a szerelő (egyeztetve a munkavezetővel) úgy döntött, hogy a kosárból átlép a faoszlopra. Átlépés előtt „Y” köteles zuhanásgátlóját átkötötte a KIF kábel tartóvasára, majd átlépett a gyengeáramú vezeték tartószerkezetére. Attól tartott, hogy a vezetéknek feszülő kosár miatt, vele együtt kidől az oszlop, ezért elvágta a vezetéket. A kosár kb. 2-3 métert tovább dőlt, (alsó képen) majd megállt és nem dőlt tovább. A szerelő a faoszlopra épített létrán keresztül lejutott az oszlopra, sérülés nem érte.

A kosár dőlését megakadályozta a gyengeáramú vezeték.

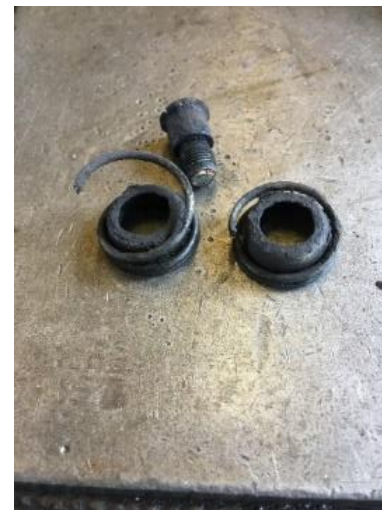
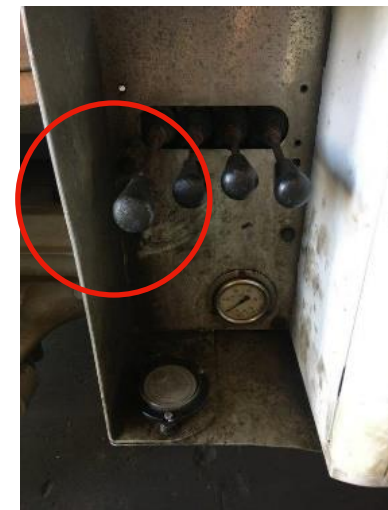
A kosár kezelőkarjait vezérlő tömbben rúgótörés történt, ami hatással volt a bal első talpat működtető kezelőkarra és ennek következményeként a bal első talp megsüllyedt. A kosár lassan dőlni kezdett.

A kvázi baleset oka: hibás eszköz működés, mely előregedés, anyagfáradtság következménye.

Gyökér oka: Nincs olyan megbontásos karbantartás, felülvizsgálat amihez ez a konkrét hiba előjöhethetett volna.

A **rúgó törésre utaló jel** a bal oldali talp **kezelőkar középhelyzettől való eltérése**.

- ezt sem a gépkezelő, sem a szerelők nem vették észre a műszakos vizsgálat illetve a működés során

Vizsgálat az ilyen jellegű, előre nem kiszámítható meghibásodás esetén - a gép üzemeltetése alatt - kockázat csökkentő lehetőségek vannak. Ilyen pl.

- Ha a gépkezelő a műszakos vizsgálat végzésénél többszöri gyakorlati próbával győződik meg a kezelőkar és a talpak megfelelő működéséről. (előjöhöz e közben a rúgótörés)
- Ha a gépkezelő a gép használata során folyamatosan figyeli a talpak helyzetét, a legkisebb elmozdulásnál is azonnal be tud avatkozni.
