Áramütéses baleseti tájékoztató

0,4 kV

Baleset rövid leírása

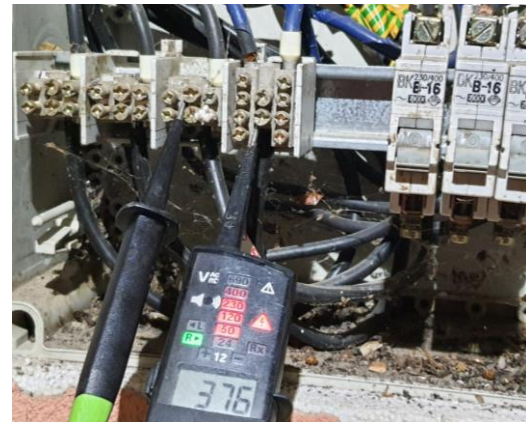
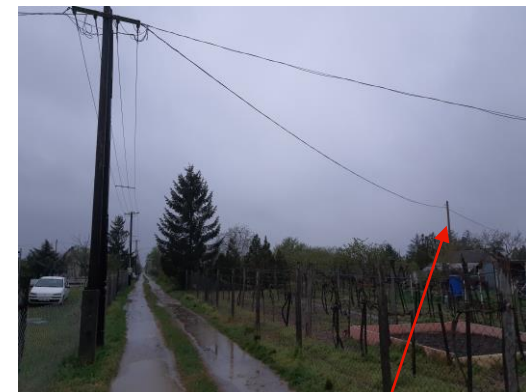
1. sz. pótoszlop

Baleset helyszíne

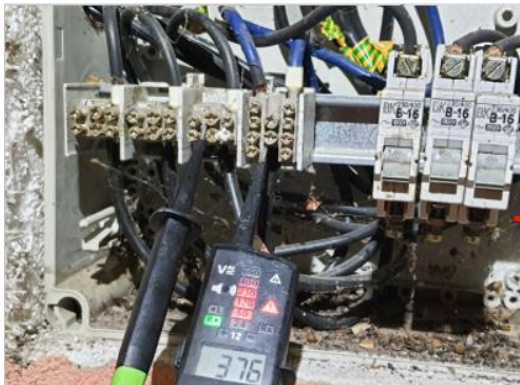
Fogyasztói hibahely,
bejelentő

PEN vezető
szakadás, baleset
helyszíne

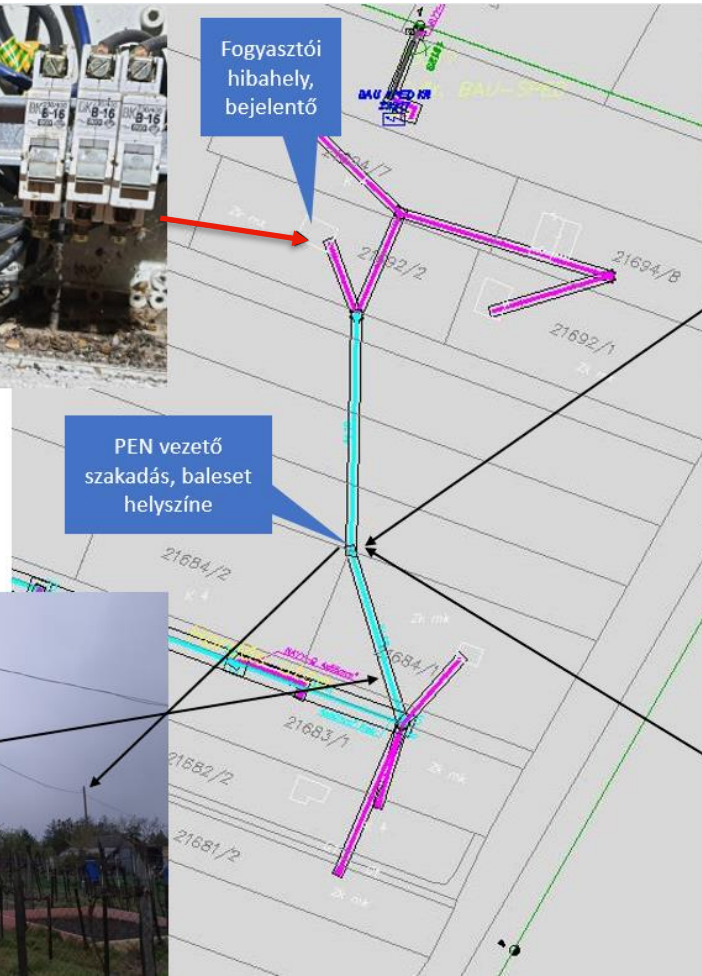
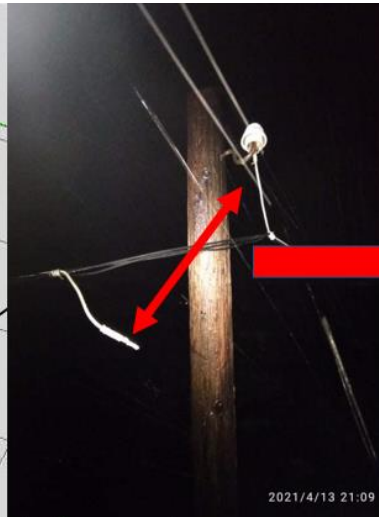
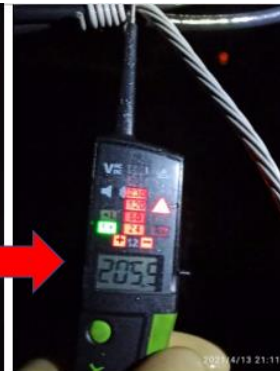
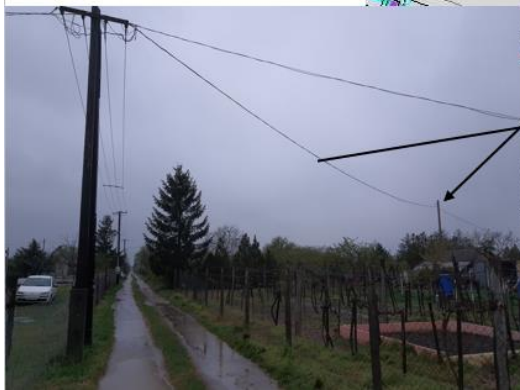
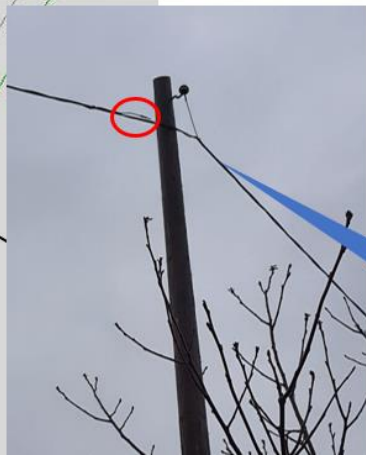
25mm² PEN vezető
tartósodrony és 3X16
mm² fázisvezető
(szigetelt)

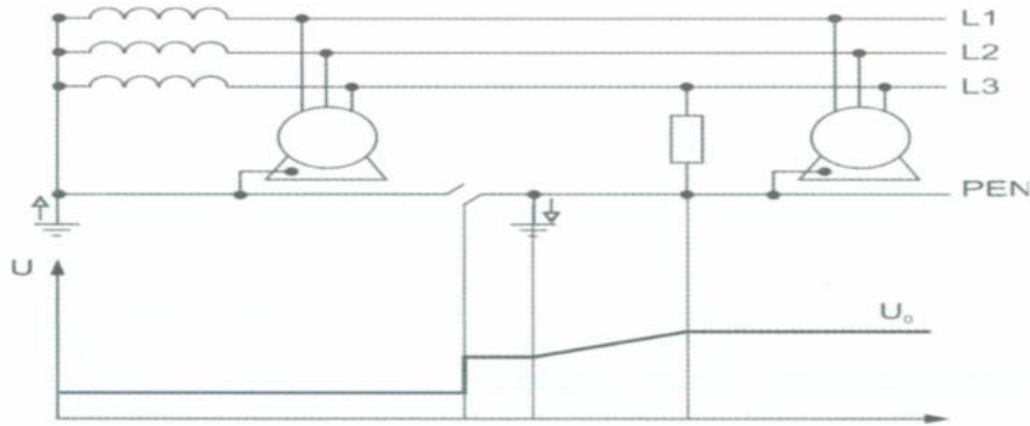
A baleset fizikai háttere

- **A PEN vezető szakadása minden esetben nagy kockázatot hordoz!**
- Ha nincs, vagy nagy értékű a fogyasztónál telepített földelés szétterjedési ellenállása, akkor a szakadás után a diagramnak megfelelően alakul a feszültség értéke - mely akár fázisfeszültség is lehet - megjelenik a védővezetőkön az egyfázisú (ebben az esetben az L3-PEN közé kapcsolt) készülék impedanciáján keresztül. Ekkor a fogyasztónál rendszerint nem érzékelhető rendellenes állapot, ám a PEN vezetőkön U_0 feszültség jelenik meg.
- További problémát okozhat, hogy az L1-PEN, L2-PEN közé kapcsolt készülékek kapcsaira közel vonali feszültség kerülhet (L1-L3, L2-L3). Emiatt mértek a szerelők a konkrét esetben a fázis-PEN vezető között 376 V-ot.
- **A szakadt PEN vezetőkön megjelenő feszültség nagyságát csökkenti a hatásos végponti földelés, ám feszültség jelenlétével minden esetben számolni kell!**
