Tanuljunk hibáinkból!

Gondolj minden eshetőségre!

e-on

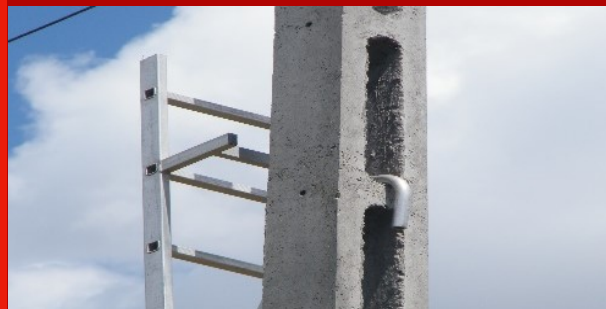
Hálózati önálló szerelő a munkaállás kialakítása közben munkaállással együtt leesett egy betonoszlop felső harmadából. A zuhanás közben a létrát nem engedte el. Leérkezéskor lába az egyenetlen talajjal ütközött, jobb bokája eltört. Mentővel kórházba szállították.

A létra felső-, akasztható kampóját nem megfelelően akasztotta be az oszlop áttörésébe, ami terhelés hatására kiakadt.

Az akasztható létra rögzítését a szerelő megfelelő módon végzi el, meggyőződik annak megfelelő helyzetéről, vagy megkéri a munkavezetőt ennek ellenőrzésére.
