# Tanuljunk hibáinkból!

## Mi történt?

Szászváron egy általános iskola udvarán lévő közvilágítási oszlop megrázott egy 4. osztályos diákat.

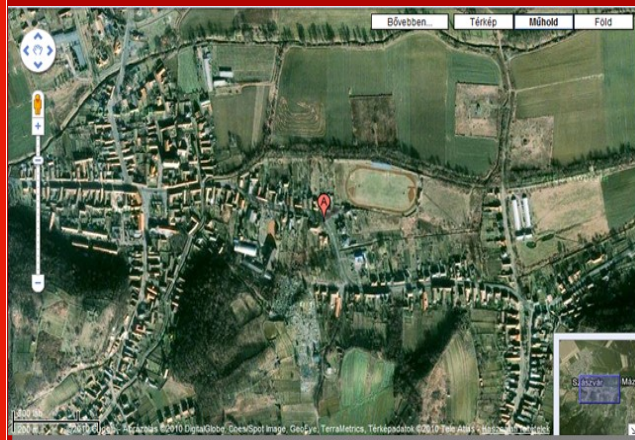
A baleset azért következett be, mert a szigetelő kötése eltört, a csupasz szabadvezeték a kereszttartóra esett, és a hálózat érintésvédelme nem volt megfelelően kialakítva.

Ha az üzemviteli ellenőrző bejárást kellő odafigyeléssel teszik meg: a bejárési jegyzőkönyv alapján az oszlopon (baleset helyszíne) nem tártak fel hibát.

1. A nagy prioritású helyeken (iskolák, óvodák, sportpályák, kempingek, stb.), illetve azok közelében feltárt szigetelőtöréses hibákat a bejárások során „É” kategóriába soroltuk. 2. Minden régióban a KIF hálózatokon lévő törött, repedt KT szigetelőket felmértük. A felmérés adatai alapján a nagy prioritású helyeken műszaki tervet dolgoztunk ki, hogy ezeket a szigetelőket kell-e lecserélni, vagy célszerűbb-e az érintett hálózatot szigetelt szabadvezetésekre átépíteni. 3. Egységes nyomkövetési rendszert vezetünk be a bejárásokra, ÉV mérésekre, és az azokon feltárt hiányosságok követésére.
